Przekrój normalny, nawierzchnia: szyny 49E1, podkłady stalowe "Y"

Przekrój normalny - nawierzchnia klasyczna

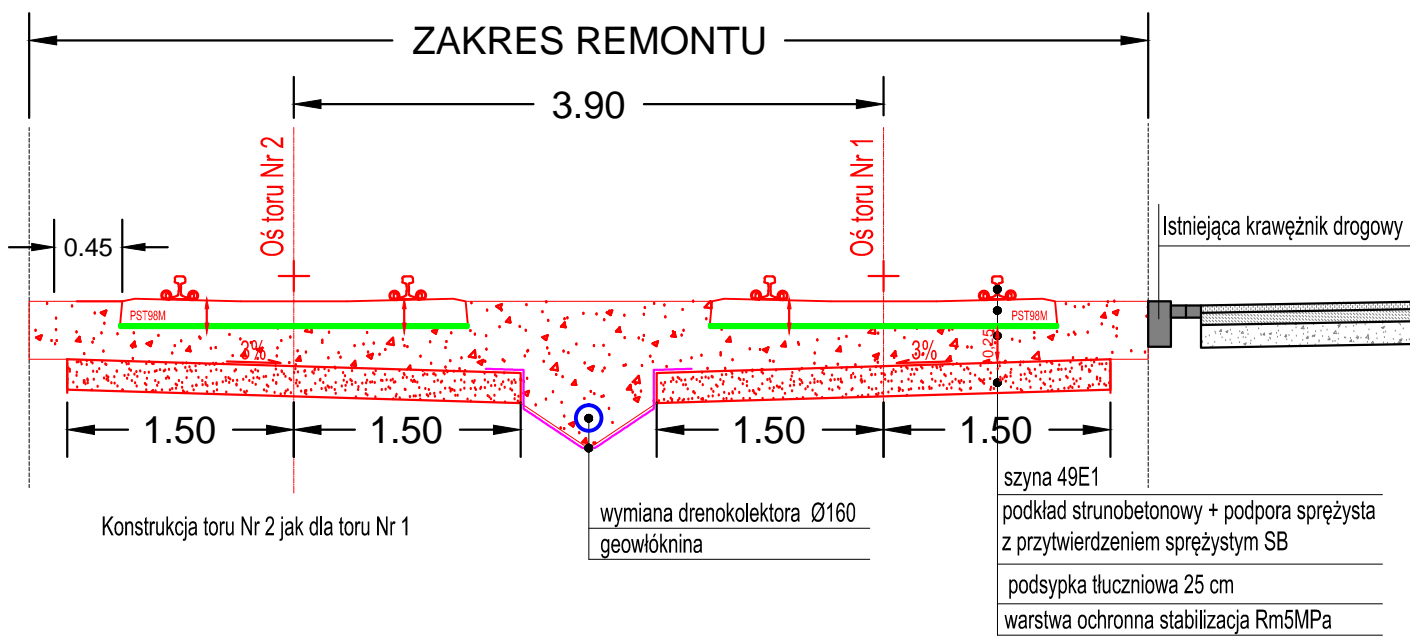
Przekrój normalny - przejazd w rej. ul. Nad Wierzbakiem

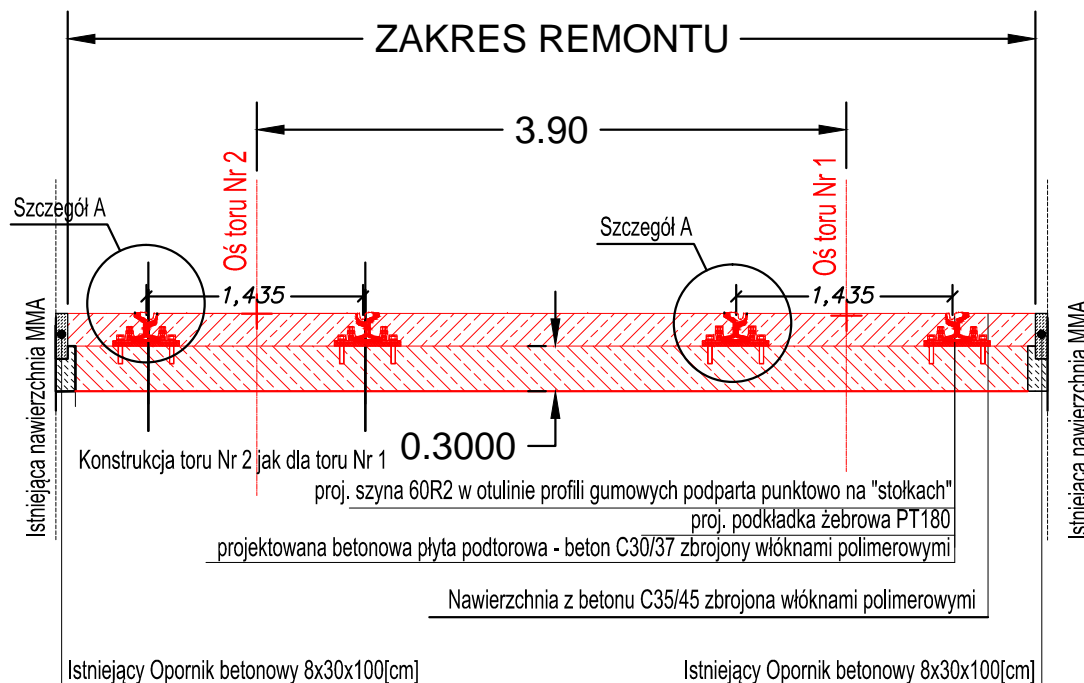
Przekrój normalny - w rejonie przystanku tramwajowego Klin

(przekrój w kierunku ul. Nad Wierzbakiem)
